ICX-ALL-IN-ONE[®] VRTÁK

MECHANICKÁ INTEGRITA A POSOUZENÍ
FYZICKÉ BEZPEČNOSTI VRTÁKŮ AIO

PROTOKOL ZKOUŠKY
INTEGRITY ZrN POVLAKU

Vrták ICX-ALL-IN-ONE
Povlak: Nitrid zirkonu (ZrN)

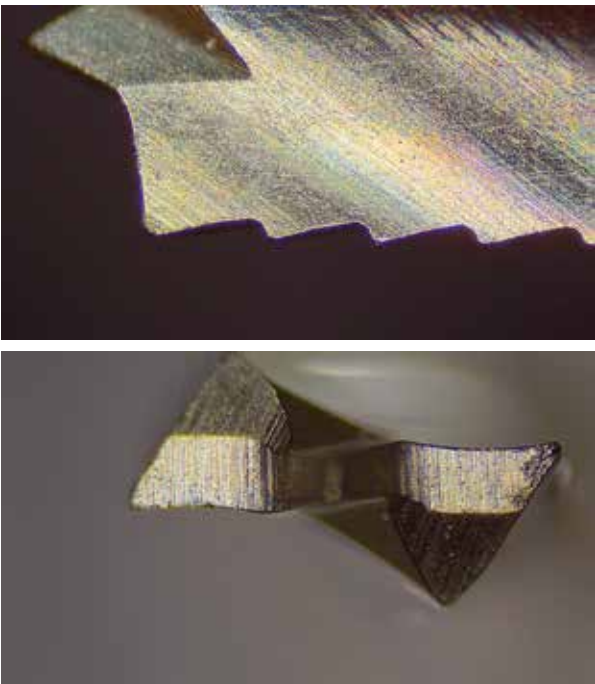
VZOREK-1: AIO-014-200000		
Obrázek	Počet vrtů	Poznámky

0 vrtů	Homogenní vrstva

Podle testů nevykazují vrtáky v kombinaci s vrstvou nitridu zirkonu známky opotřebení, vylamování nebo koroze.

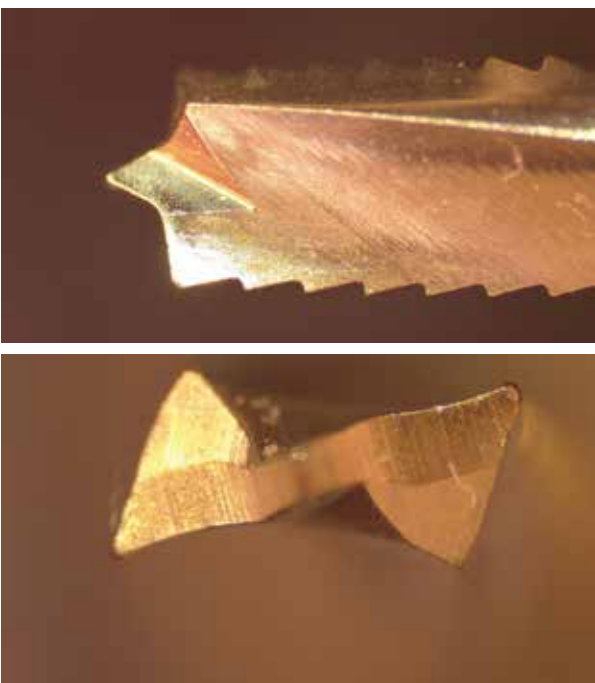
160 vrtů	Žádná změna oproti 0 vrtů

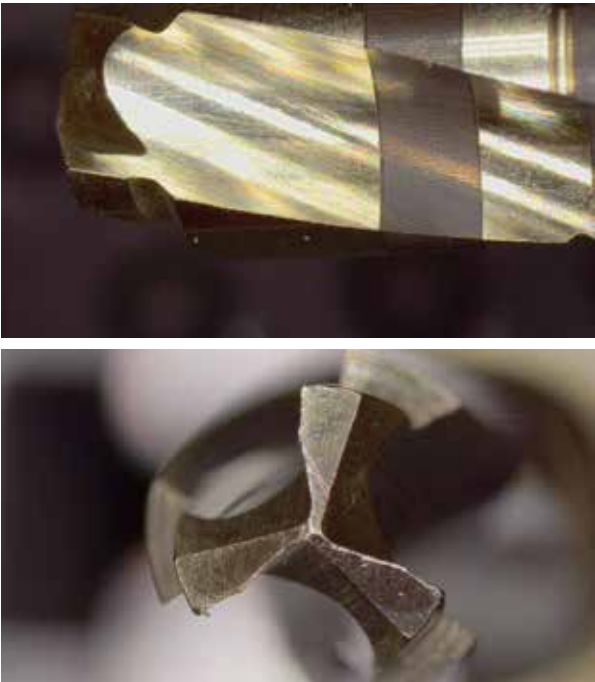
Vzorek-2: AIO-014-007480		
Obrázek	Počet vrtů	Poznámka

0 vrtů	Homogenní vrstva

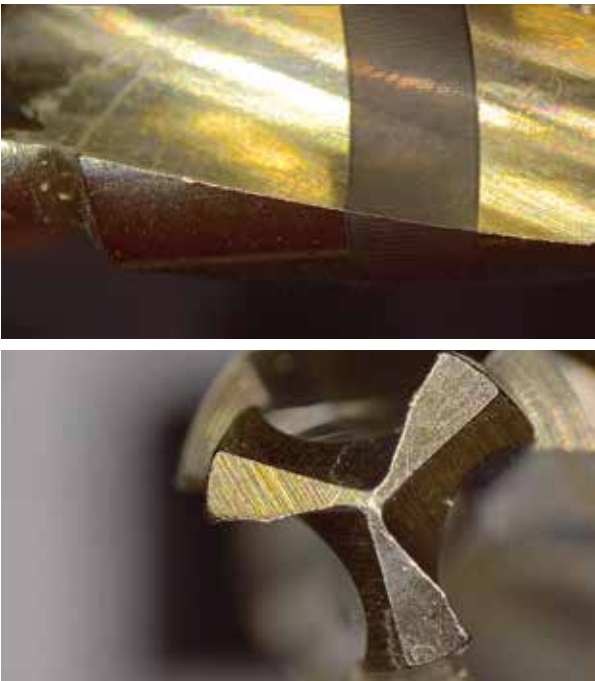
160 vrtů	žádná změna oproti 0 vrtů

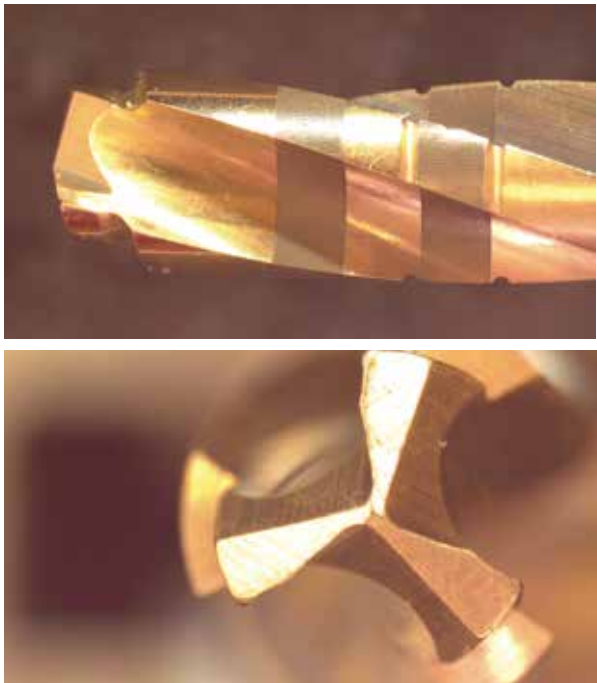
480 vrtů	žádná změna oproti 0 vrtů

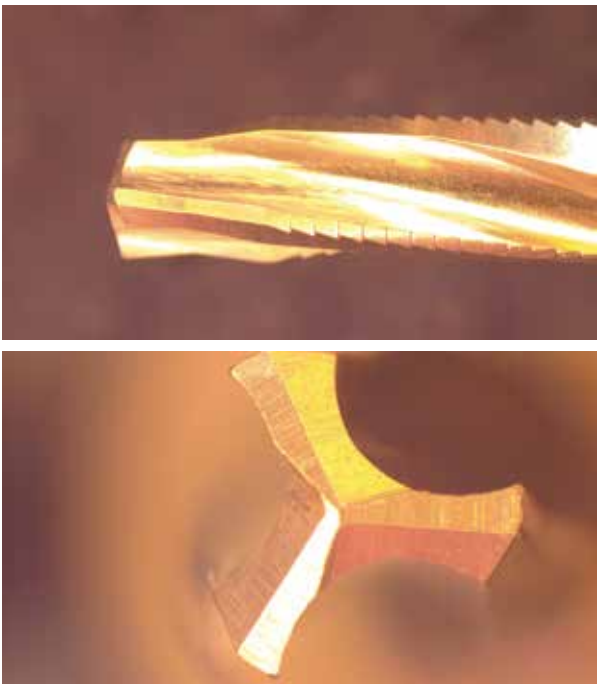
Vzorek-3: AIO-014-375150		
Obrázek	Počet vrtů	Poznámka

0 vrtů	Homogenní vrstva

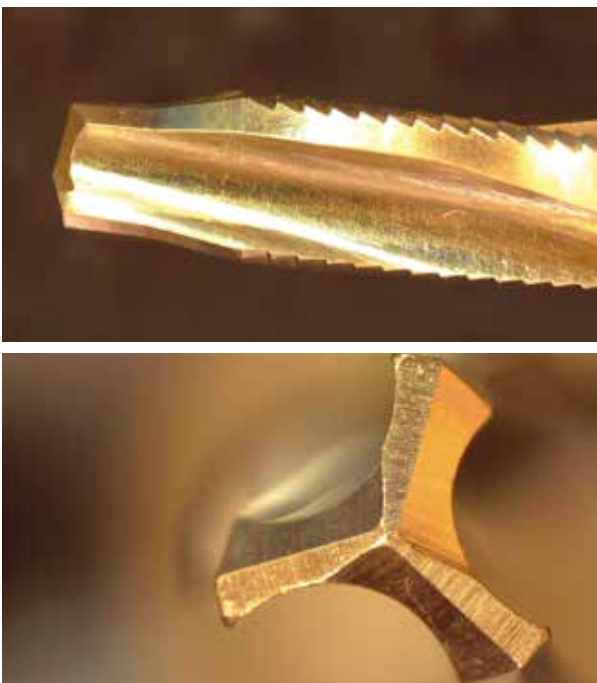
160 vrtů	žádná změna oproti 0 vrtů

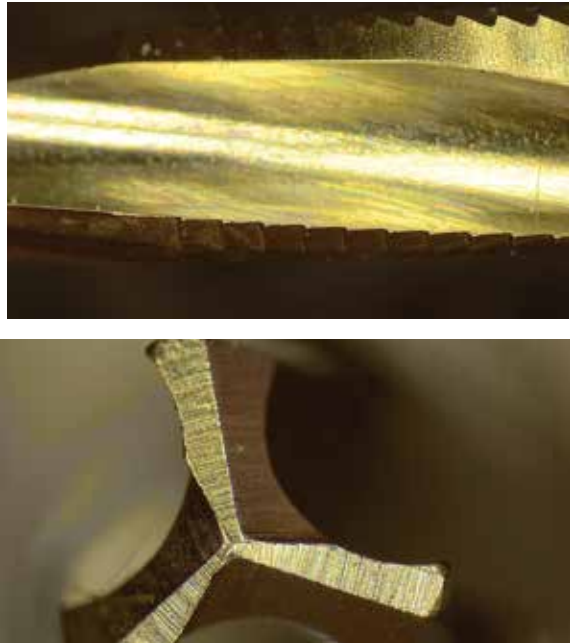
Vzorek-3: AIO-014-375150		
Obrázek	vrtů	Poznámka

320 vrtů	žádná změna oproti 0 vrtů

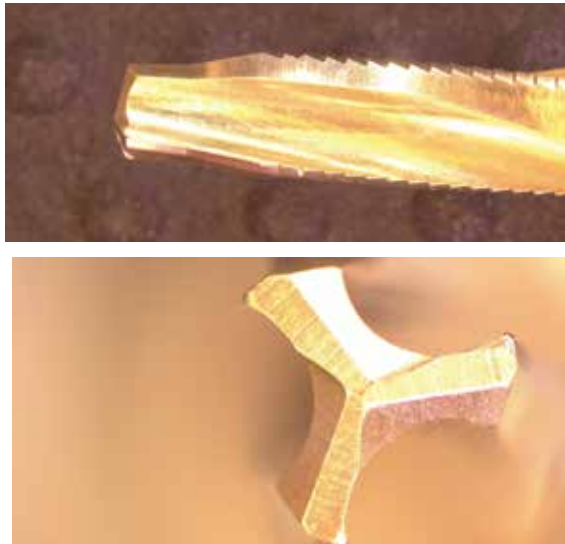
480 vrtů	žádná změna oproti 0 vrtů
